Objet : Mise en conformité des installations d'assainissement des parties communes
2, allée des Platanes BOUSSY-SAINT-ANTOINE

ENQUETE DE CONFORMITE D'ASSAINISSEMENT

RAPPORT DE L'ENQUETE DE CONFORMITE D'ASSAINISSEMENT

2 ALLEE DES PLATANES
91800 BOUSSY SAINT ANTOINE
Parcelle n° AE 0186

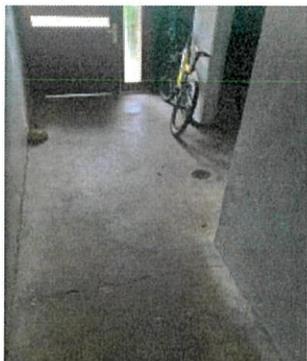
Les siphons de sol d'eaux usées du local-vélos et du local ordures-ménagères 2 sont obstrués.

Photo 3
Le siphon de sol d'eaux usées du local vélos est obstrué.

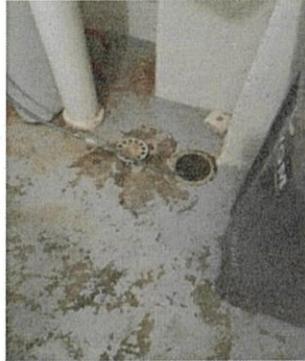
Photo 4

Le siphon de sol d'eaux usées du local ordures-ménagères 1 est raccordé au réseau public d'eaux pluviales.

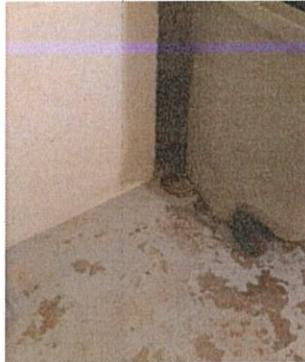
Photo 5

Le siphon de sol d'eaux usées du local ordures-ménagères 2 est obstrué.
