Objet : Mise en conformité des installations d'assainissement de la propriété sise  
1 allée des Platanes BOUSSY-SAINT-ANTOINE (parties communes)

# ENQUETE DE CONFORMITE D'ASSAINISSEMENT

Nom :	CABINET ABP
Commune :	BOUSSY SAINT ANTOINE
Adresse :	1 ALLEE DES PLATANES
Date de l'enquête :	06/03/2023

## RAPPORT DE L'ENQUETE DE CONFORMITE D'ASSAINISSEMENT

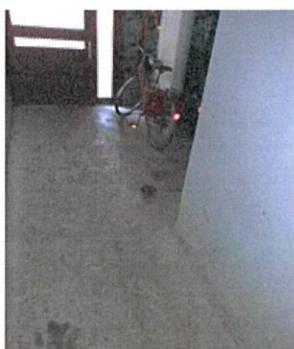
**Photo 3**  
**Le siphon de sol d'eaux usées du local vélos est raccordé au réseau public d'eaux pluviales.**

En conséquence, si la vente devait se faire en l'état actuel, il appartiendra au syndic de copropriété de bien vouloir prendre toutes dispositions utiles pour mettre les installations d'assainissement en conformité avec la réglementation dans les 12 mois à compter de la date d'envoi du présent courrier.

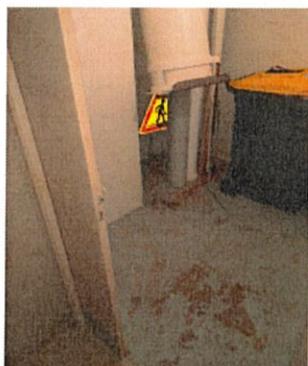
**Photo 4**

**Le siphon de sol d'eaux usées du local ordures-ménagères 1 est raccordé au réseau public d'eaux pluviales.**

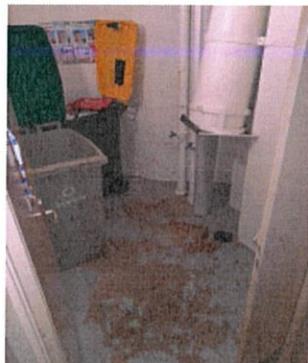
**Photo 5**

**Le siphon de sol d'eaux usées du local ordures-ménagères 2 est raccordé au réseau public d'eaux pluviales.**

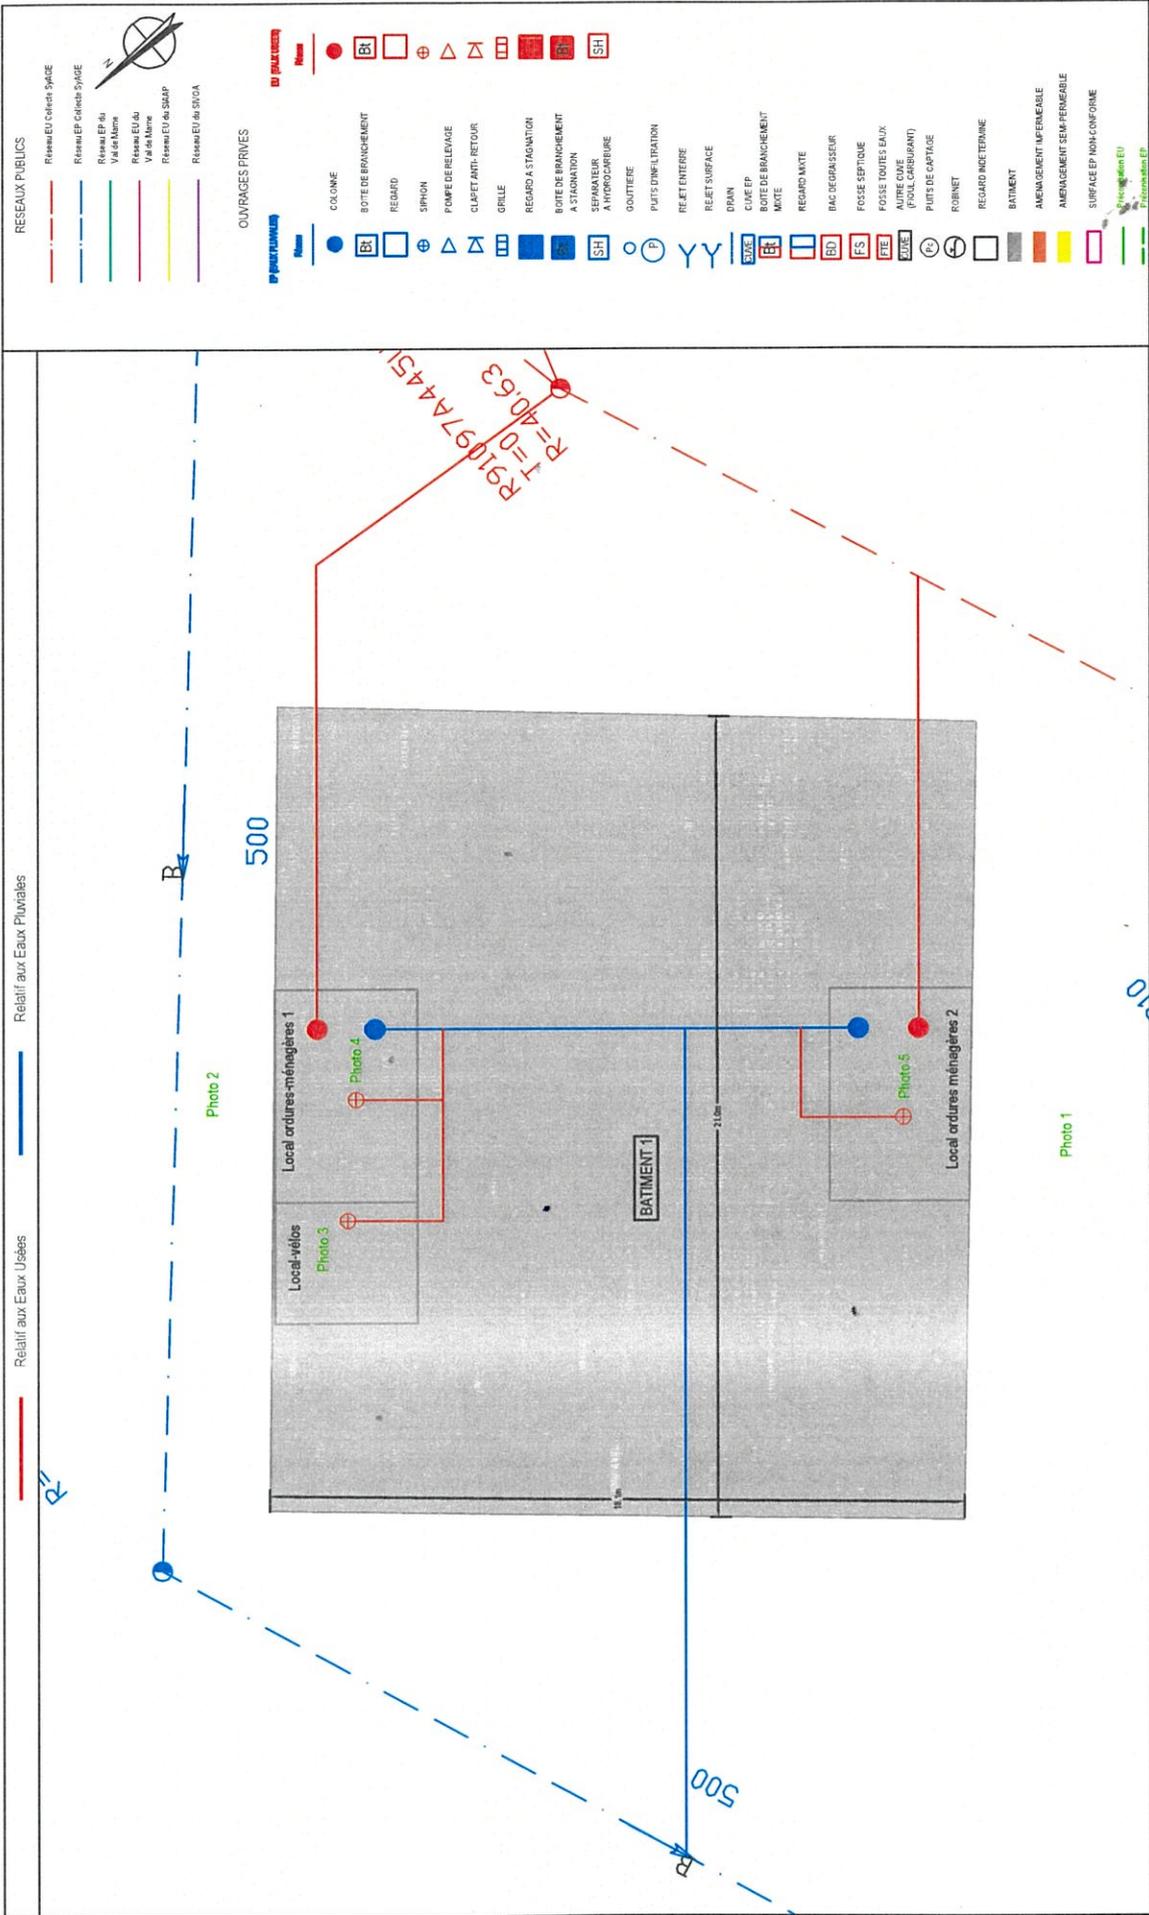
# SCHEMA DE L'EXISTANT

Ce document est un schéma de principe transmis à titre indicatif, une vérification préalablement aux travaux est nécessaire afin de localiser au mieux les canalisations ou appareils concernés par les anomalies
