Objet : Mise en conformité des installations d'assainissement des parties communes
2, allée des Platanes BOUSSY-SAINT-ANTOINE

ENQUETE DE CONFORMITE D'ASSAINISSEMENT

RAPPORT DE L'ENQUETE DE CONFORMITE D'ASSAINISSEMENT

2 ALLEE DES PLATANES
91800 BOUSSY SAINT ANTOINE
Parcelle n° AE 0186

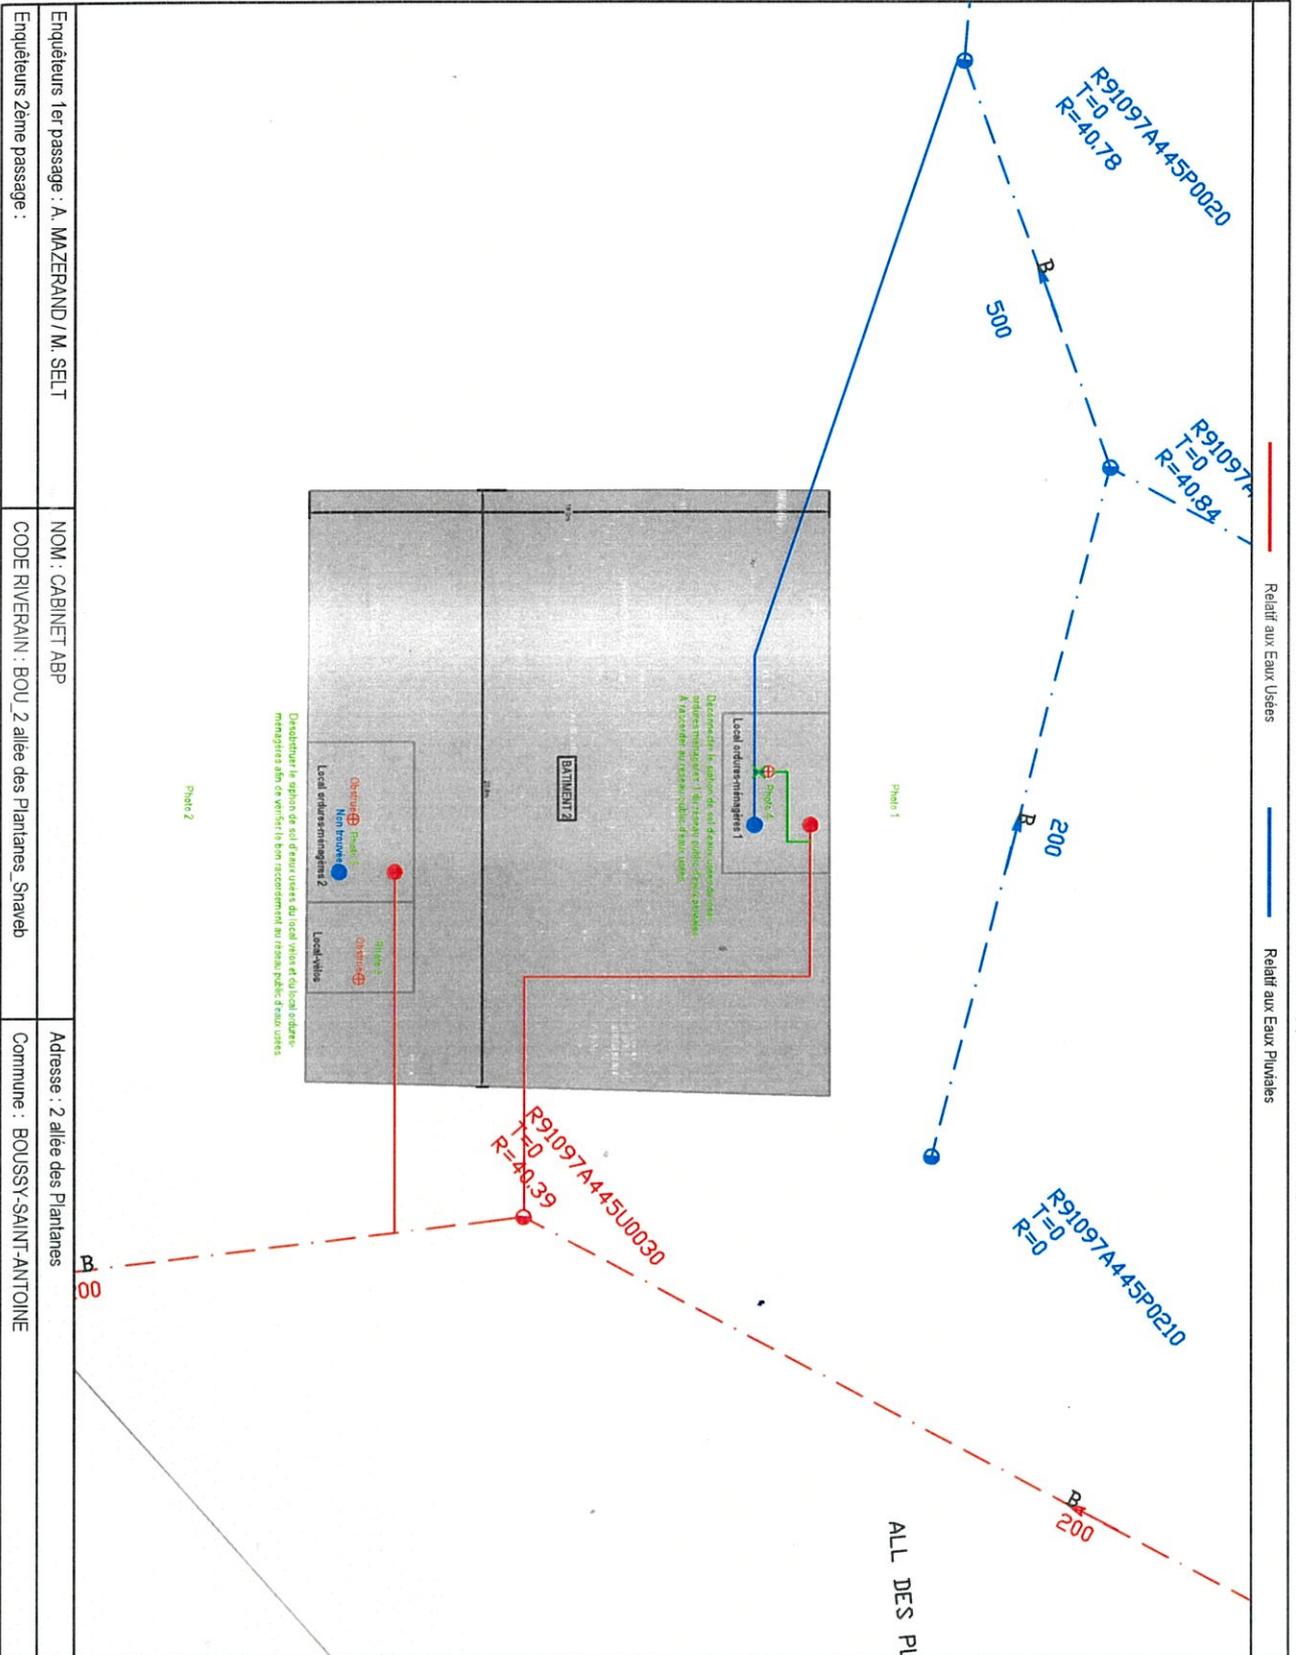
SCHEMA DE PRECONISATION

- **rejet du siphon de sol du local ordures ménagères N° 1 (rez-de-chaussée) dans le branchement des eaux pluviales,**
- **rejet du siphon de sol du local ordures ménagères N° 2 (rez-de-chaussée) obstrué,**
- **rejet du siphon de sol du local vélo (rez-de-chaussée) obstrué.**
